TNO 2022 R10832 A | Eindrapport

De verwerking van asbesthoudende daken en de verspreidingsroutes en blootstellingsrisico's van daarbij vrijkomende asbest(vezels)

Datum	15 juni 2022
Auteurs	P. Tromp S. Spaan B. ten Brug
Goedgekeurd door	M. Rennen
Exemplaarnummer	-
Aantal paginas	113 (incl. bijlagen)
Aantal bijlagen	2
Opdrachtgever	Provincie Overijssel
Projectnaam	Onderzoek verwerking asbestdaken en gerelateerde blootstellingsrisico's
Projectnummer	060.45804

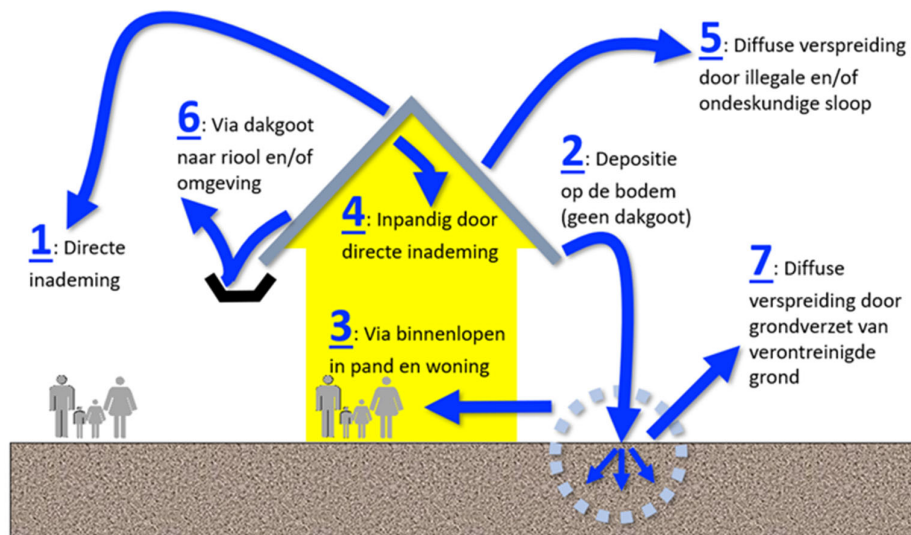
Figuur S1: Verspreidings- en blootstellingsroutes asbest(vezels) afkomstig van verwerkende asbestdaken (figuur opgesteld door Provincie Overijssel)

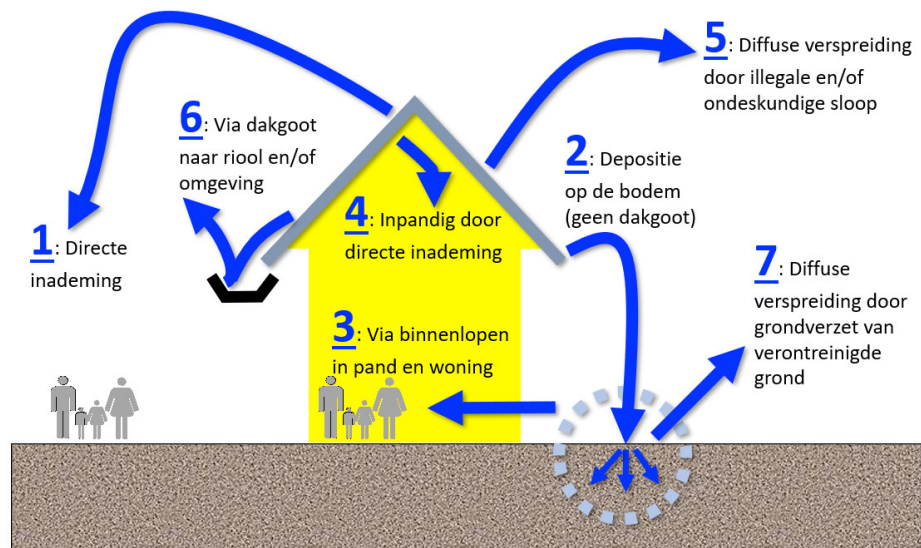
Het overzicht zoals weergegeven in Figuur 1 is opgesteld door de provincie Overijssel. Hierin zijn de mogelijke verspreidingsroutes en blootstellingsroutes van asbest(vezels) vanuit asbesthoudende daken afgebeeld.

Figuur 1: Verspreidings- en blootstellingsroutes asbest(vezels) afkomstig van verwerende asbestdaken (figuur opgesteld door Provincie Overijssel)

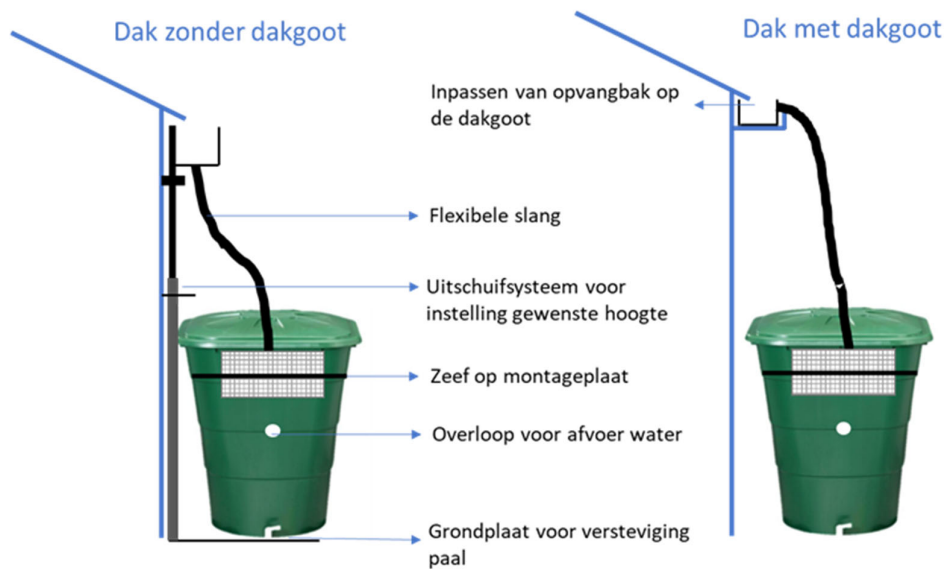
Figuur 2: Schematisch weergave van het regenwater opvangsysteem voor (links) een dak zonder dakgoot en (rechts) een **dak** met dakgoot.

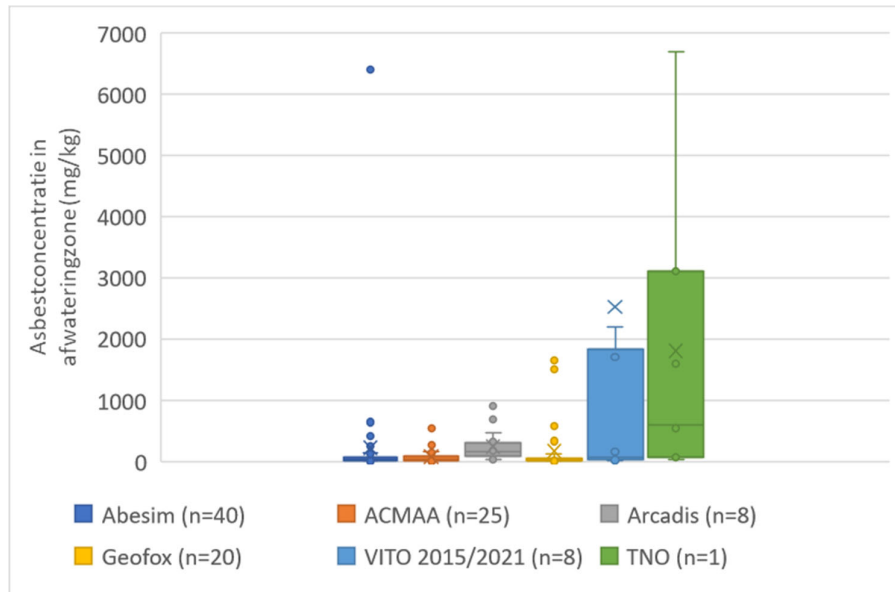
Bij een vergelijking van de resultaten van de diverse bodemonderzoeken valt op dat de door Abesim (2019), Geofox-Lexmond (Oosterwegel, 2014), ACMAA (Öksüztepe, 2015) en Arcadis (Wetterauw, 2017) gevonden asbestconcentraties in de afwateringzone redelijk vergelijkbaar zijn (zie Figuur 6), met rekenkundig gemiddelde concentraties (AM) tussen de 180 en 300 mg/kg voor totaal asbest en tussen de 74 en 240 mg/kg voor niet-hechtgebonden asbest. De asbestconcentraties gevonden door VITO (Peters et al., 2021) en TNO (Tromp, 2002) liggen wel een stuk hoger. Dit komt voor een groot deel doordat in deze onderzoeken een aantal zeer ernstig verweerde asbestdaken zijn meegenomen, wat heeft geresulteerd in enkele hoge uitschieters. Door de eerder lognormale dan normale verdeling van de asbestconcentraties zoals gevonden in deze onderzoeken lijkt een vergelijking op basis van het geometrisch gemiddelde (GM) meer relevant. In dat geval zijn ook de resultaten van VITO (GM: 160 mg/kg) redelijk vergelijkbaar. Door Geofox-Lexmond (Oosterwegel, 2014), Arcadis (Wetterauw, 2017) en VITO (Peters et al., 2021) is ook de respirabele vezelconcentratie (vezels met een lengte < 100 µm) in bodem bepaald. De gemiddelde concentraties aan respirabele vezels in deze studies (8, 19 en 31 mg/kg) zijn redelijk vergelijkbaar.

Figuur 6: Overzicht van de gemeten asbestconcentraties in de bodem in de afwateringzone onder asbestcementdaken, waarbij de verschillende studies apart zijn weergegeven met behulp van box-whisker plots. In de legenda staan de onderzoeksbureaus vermeld, inclusief het aantal locaties met asbestcement daken dat in de betreffende studies is onderzocht.

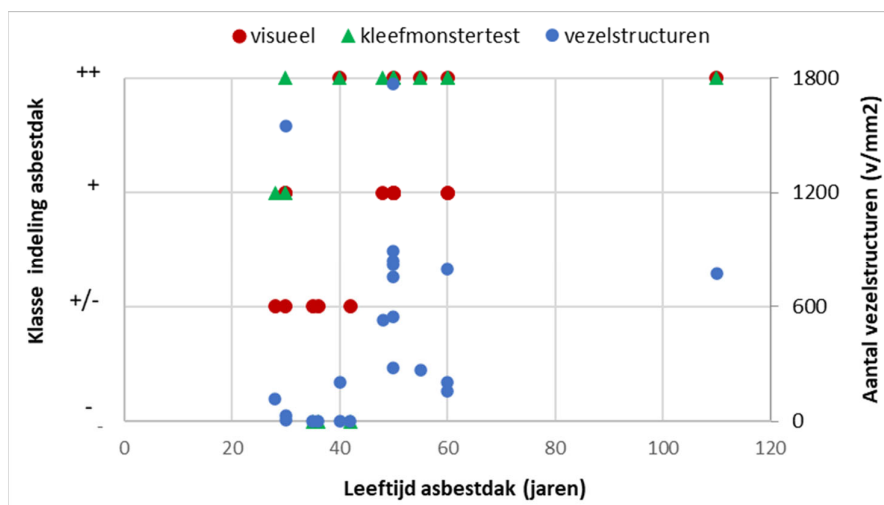
Figuur 7: Resultaten van de individuele kleefmonsters van asbestdaken ten opzichte van de verweringsgraad op basis van visuele beoordeling, uitgevoerd door VITO (26 locaties), Arcadis (8 locaties) en Geofox-Lexmond (8 locaties).

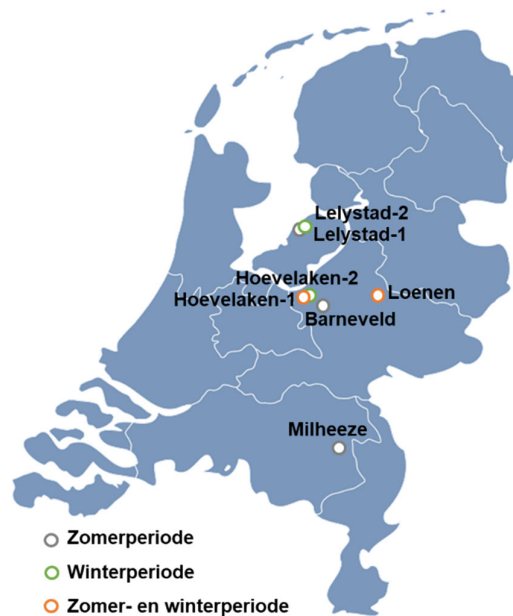
Figuur 8: De zeven geselecteerde meetlocaties voor het onderzoek naar de verspreidingsroutes en blootstellingsroutes van asbest(vezels) vanuit asbesthoudende daken.

Er zijn in totaal zeven meetlocaties geselecteerd zoals weergegeven in Figuur 8 en Tabel 14. Er kon geen locatie worden gevonden met sterk verweerde asbestleien daken. In afwijking op de meetstrategie (paragraaf 2.2.3) is daarom een extra locatie in Lelystad geselecteerd (Lelystad-2). Daarnaast bleek de leeftijd van het dak niet altijd een goede indicator voor de verweringsgraad. Dit blijkt uit de locaties Barneveld en Milheeze, waarbij de jongere asbestcement daken in Barneveld meer verweerd zijn dan de oudere daken in Milheeze. Op de locaties ‘Loenen’ en ‘Hoevelaken-1’ heeft zowel in de zomerperiode als in de herfst/winterperiode veldonderzoek plaatsgevonden. Locaties ‘Barneveld’, ‘Milheeze’ en ‘Lelystad-1’ zijn onderzocht in de zomerperiode en locaties ‘Hoevelaken-2’ en ‘Lelystad-2’ in de herfst/winterperiode. De geselecteerde locaties bevinden zich in de provincies Flevoland, Gelderland en Noord-Brabant. In totaal zijn drie locaties deels voorzien van asbestcement daken met chrysotiel en crocidoliet (Hoevelaken-1, Hoevelaken-2 en Loenen). De meeste asbestcement dak- en gevelplaten zijn uit 1970-1985 en hebben een leeftijd tussen de 36 en 51 jaar. Alleen de locatie Hoevelaken-1 heeft oudere dakplaten (54 en 64 jaar). Op twee locaties (Hoevelaken-1 en Loenen) is geen dakgoot aanwezig. In Bijlage I: Beschrijving meetlocaties zijn de meetlocaties in detail beschreven.

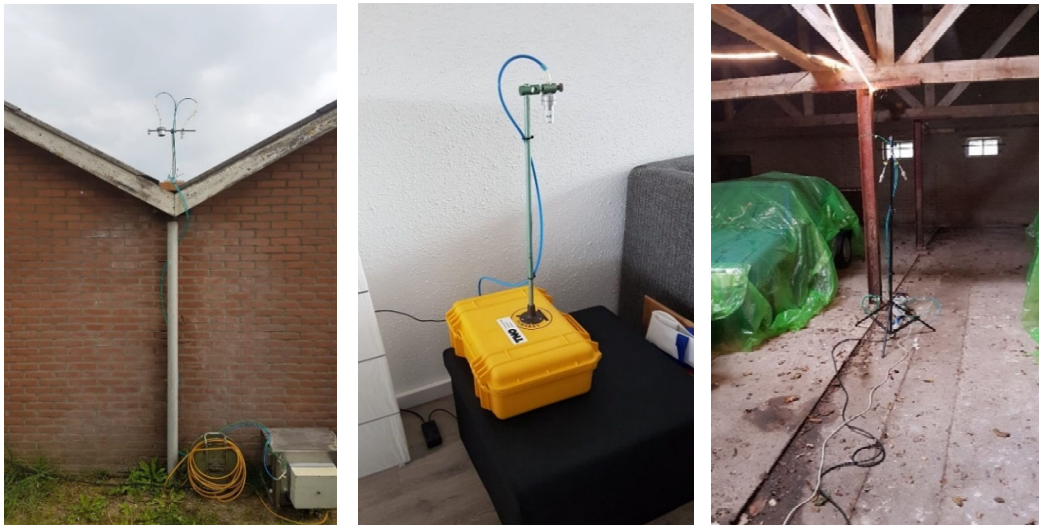
Figuur 9: Representatieve opstelling continue luchtmetingen (links) buiten meetlocatie Barneveld, (midden) binnenhuis locatie Lelystad-1 en (rechts) binnen in schuur locatie Hoevelaken-1.

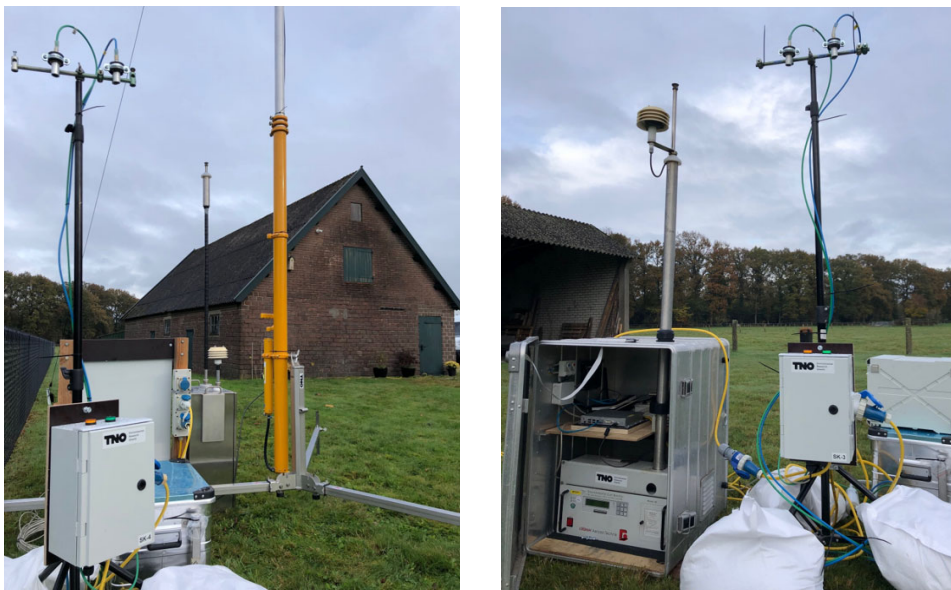
meetduur van minimaal 1 week. In Figuur 10 is de opstelling op de locatie Loenen weergegeven. De benedenwindse (Figuur 10; rechts) en bovenwindse opstellingen (Figuur 10; links) zijn geplaatst aan weerszijden van het dak op ca. 10 meter afstand en 1,5-2 meter hoogte. Naast de bovenwindse opstelling is de meetmast voor de meteodata geplaatst. Het meteostation is op een hoogte van 8 – 10 meter geplaatst. Tegelijkertijd met de windrichting-aangestuurde filtermetingen zijn gedurende een periode van 2 – 4 weken 'real time' stofmetingen uitgevoerd met stofmonitoren van het type GRIMM - Environmental Dust Monitor (Model 180). De stofmonitoren zijn naast de benedenwindse en bovenwindse filtermetingen geplaatst (Figuur 10). Met de GRIMM EDM-180 wordt continue stof gemeten in verschillende grootteklassen (0,25 – 32 μm).

Figuur 10: Representatieve opstelling windrichting-aangestuurde luchtmetingen (links) benedenwinds met een Dust Monitor in de metalen box en (recht) bovenwindse opstelling op meetlocatie Loenen.

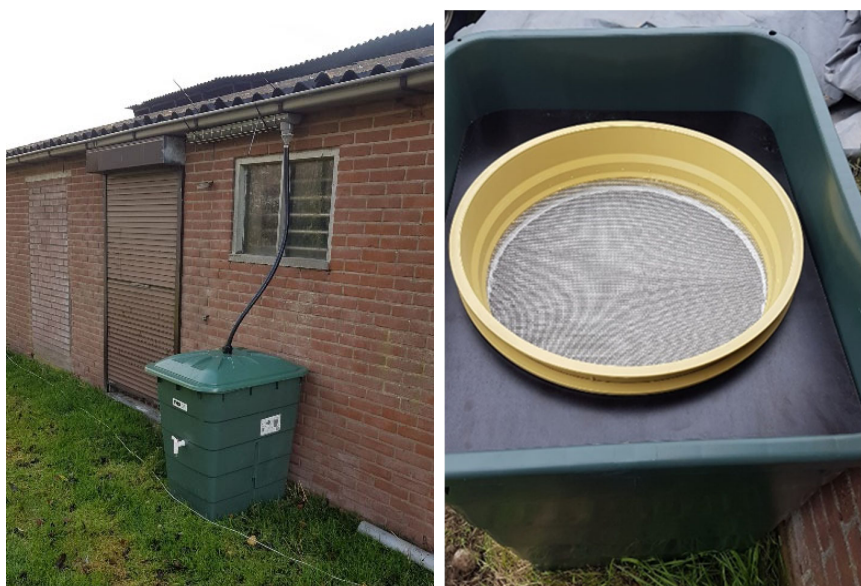
Gedurende een periode van 2-3 maanden is regenwater en slib bemonsterd met behulp van een door TNO ontwikkeld regenwater opvangsysteem. In Figuur 11 is het systeem zoals geplaatst in Hoevelaken-2 weergegeven. Het regenwater is onder aan de dakrand opgevangen met behulp van een goot met een lengte van 1 meter, waaraan een flexibele slang is bevestigd die uitmond in een regenton. Aan de bovenzijde van de regenton zijn twee gestapelde zeven met maaswijdte van 4 mm en 0,2 mm geplaatst voor het afvangen van eventuele bladeren en de slibfractie. In de regenton, net onder de zeven, is een overloop geplaatst om het teveel aan water af te voeren. Na de meetperiode is het slib uit de twee zeven kwantitatief overgebracht in een monsterpot. Het regenwater dat in de regentonnen is opgevangen is na homogeniseren bemonsterd in 10L jerrycans.

Figuur 11: Regenwateropvangsysteem op meetlocatie Hoevelaken-2

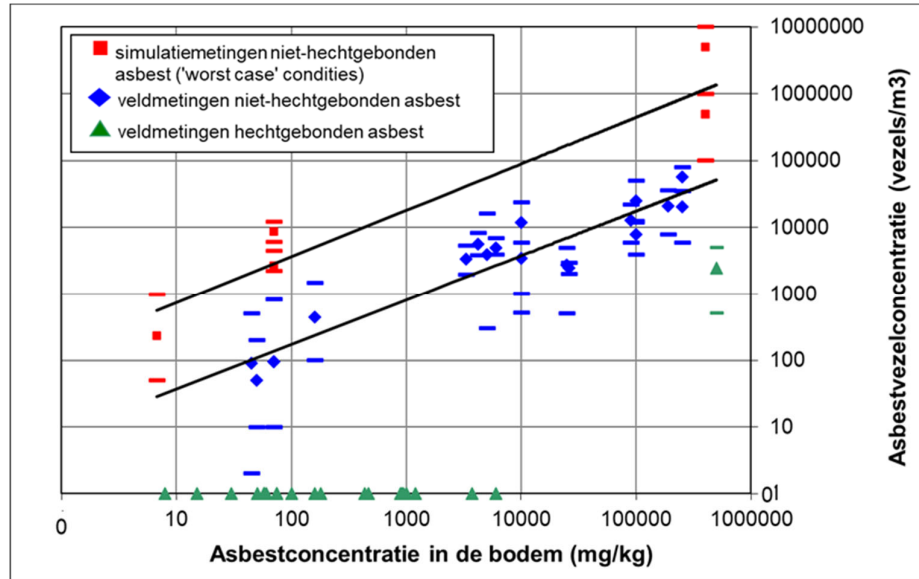
Figuur 14: Gemiddelde asbestvezelconcentraties in de lucht (vezels/m³), inclusief 95% betrouwbaarheidsintervallen (balkjes) gemeten bij diverse activiteiten met licht tot zwaar asbestverontreinigde grond (mg/kg), onderverdeeld naar activiteiten met hechtgebonden asbest (groen), niet-hechtgebonden asbest (blauw) en simulatiemetingen in het laboratorium met losse asbestvezels in droge zandgrond met extreme activiteit (rood)

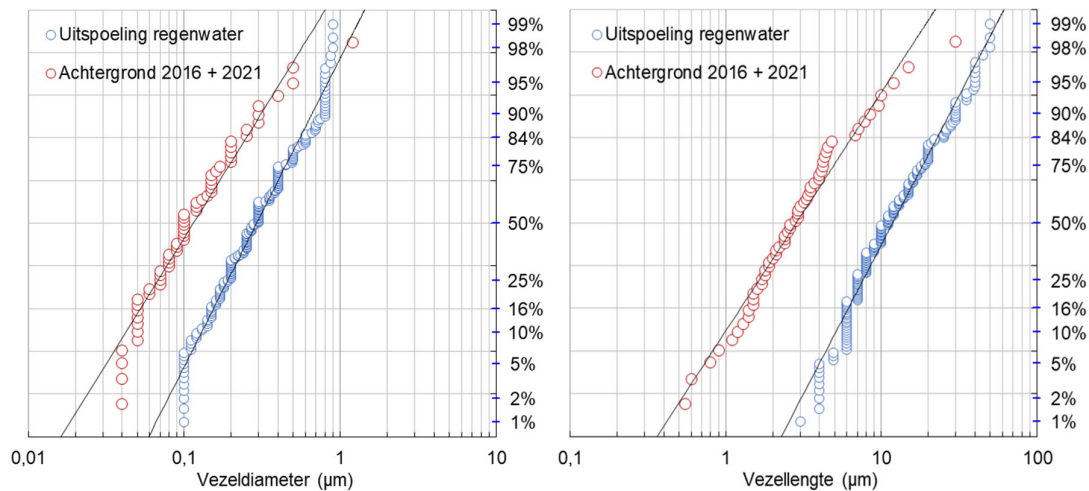
zijn aangetroffen in de buitenlucht tijdens het onderzoek in 2016 en het huidige onderzoek in 2021. Ter illustratie zijn in Figuur 15 de lognormale waarschijnlijkheidsverdelingen van de lengten en diameters van de achtergrondvezels en de met regenwater uitgespoelde vezels weergegeven. Hieruit blijkt dat de met regenwater uitgespoelde vezels veel dikker zijn (mediaan 0,3 μm) dan de achtergrondconcentratie vezels (mediaan 0,1 μm). Verder blijkt dat van de achtergrond vezels 75% korter is dan 5 μm , terwijl dit percentage van de uitgespoelde vezels minder dan 10% is. Ondanks deze verschillen kan wel worden afgeleid dat ca. 50% van de vezeldimensies van de uitgespoelde vezels overeenkomt met de vezeldimensies in de achtergrond. Dit betekent dat door resuspensie de uitgespoelde vezels weer in de lucht kunnen komen; dit geldt voor zowel chrysotielvezels als voor crocidolietvezels.

Figuur 15: Lognormale waarschijnlijkheidsverdeling van de asbestvezeldiameters (links) en vezellengten (rechts) aangetroffen tijdens de achtergrondconcentratiemetingen in 2016 en 2021 (huidige onderzoek) en van de uitgespoelde vezels in het regenwater in het huidige onderzoek.

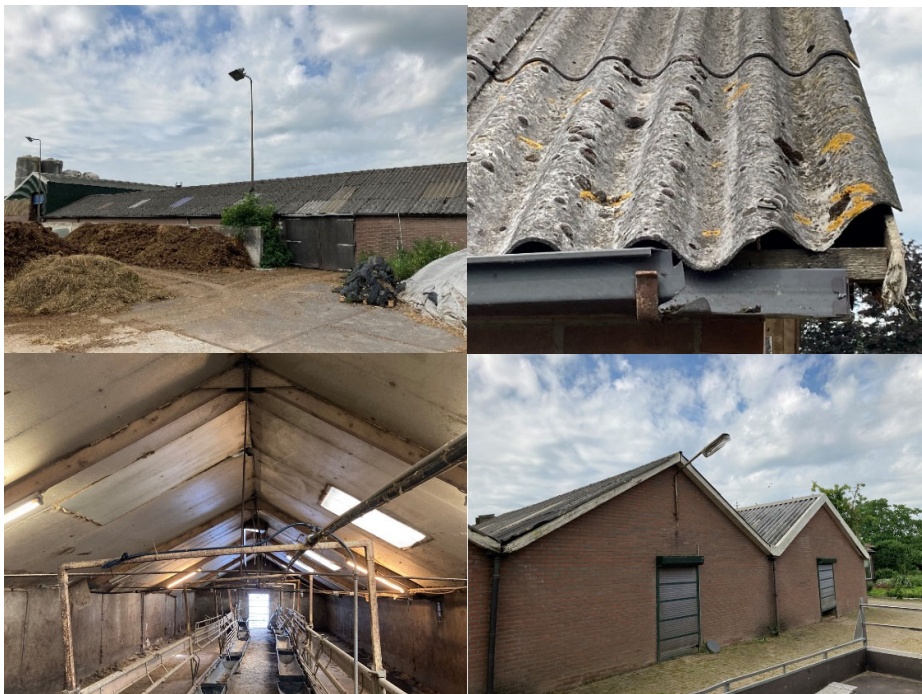
De meetlocatie in Barneveld betreft drie geschakelde kalverstallen uit 1980-1985 met asbestcement golfplaten daken (Figuur B1). De daken hebben een totaal oppervlak van ~1200 m² en zijn aan de binnenkant bekleed met hardschuim platen. Het betreft oorspronkelijk ongecoate platen met 10-15% chrysotiel die sterk zijn verweerd. Op de daken en op de dakgoten zijn meerdere beschadigingen (afgebroken stukken) aangetroffen. Op de daken was nauwelijks tot lichte mosgroei aanwezig. De daken hebben een hellingshoek van ~30°. De stallen staan in agrarisch gebied op ~1 km van bebouwde omgeving. Op de meetlocatie Barneveld is gemeten in de zomerperiode (4 augustus – 10 oktober 2021). In Figuur B2 zijn de meetopstellingen van de buitenluchtmeting en uitspoelingsmeting weergegeven.

Figuur B1. Overzichtfoto's meetlocatie Barneveld

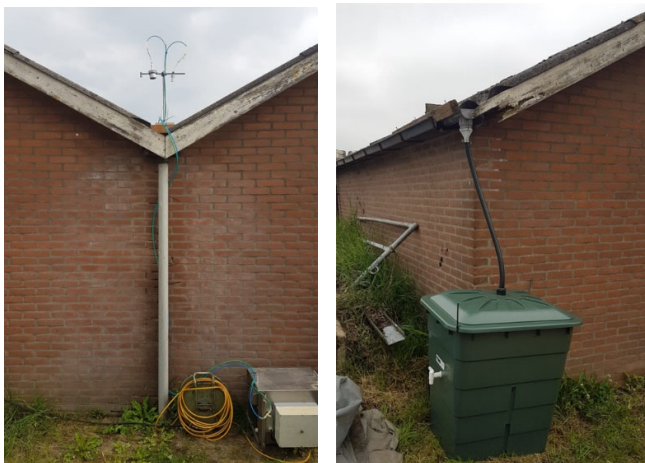
Figuur B2. Luchtmeting (links) en uitspoelingsmeting (rechts) op meetlocatie Barneveld

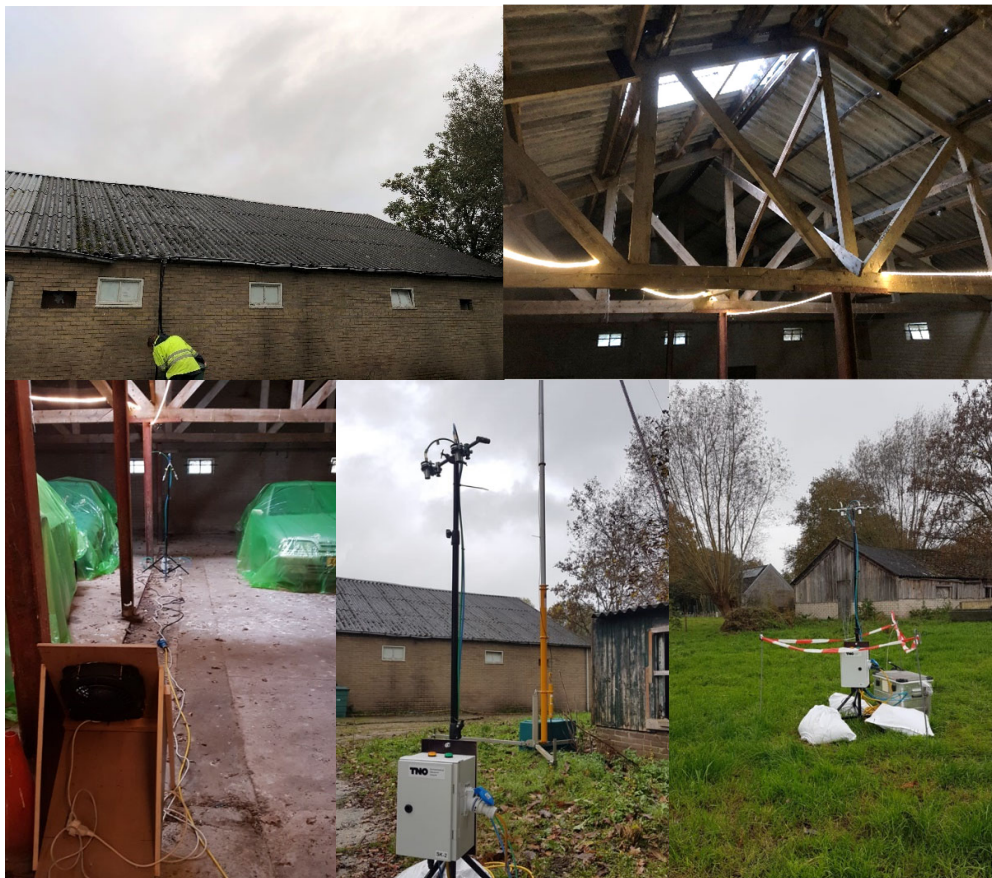
Op de meetlocatie Hoevelaken-1, dat zich bevindt in een agrarisch gebied, zijn een drietal gebouwen aanwezig met asbestcement golfplaten daken (Figuur B5). Het betreft een voormalige schuur uit 1957 met dakoppervlak van 163 m² en hellingshoek van ~10°. De schuur heeft geen dakgoten en wordt gebruikt voor opslag. Het asbestcement bestaat uit 10-15% chrysotiel en 2-5% crocidoliet. De twee andere gebouwen met AC daken bestaan uit asbestcement met 10-15% chrysotiel. Het betreft een voormalige veeschuur uit 1967 met een dakoppervlak van 405 m² en hellingshoek van ~20° waarvan de dakgoot op diverse plaatsen kapot is. Daarnaast is er een voormalige kippenhok uit 1972 met een dakoppervlak van 115 m² en hellingshoek van ~25° zonder dakgoot. Alle daken zijn sterk verweerd met enige mosgroei.

Figuur B5. Overzichtfoto's van de meetlocatie Hoevelaken-1 met de voormalige veeschuur inclusief de installatie van de uitspoelingsopstelling (linksboven), het interne dakoppervlak van de veeschuur met houten dakspanten (rechtsboven), de luchtmeting met actieve ventilatie in de veeschuur (linksonder) en de windrichting-aangestuurde meetopstellingen boven- en benedenwinds van de veeschuur en kippenschuur (midden- en rechtsonder).

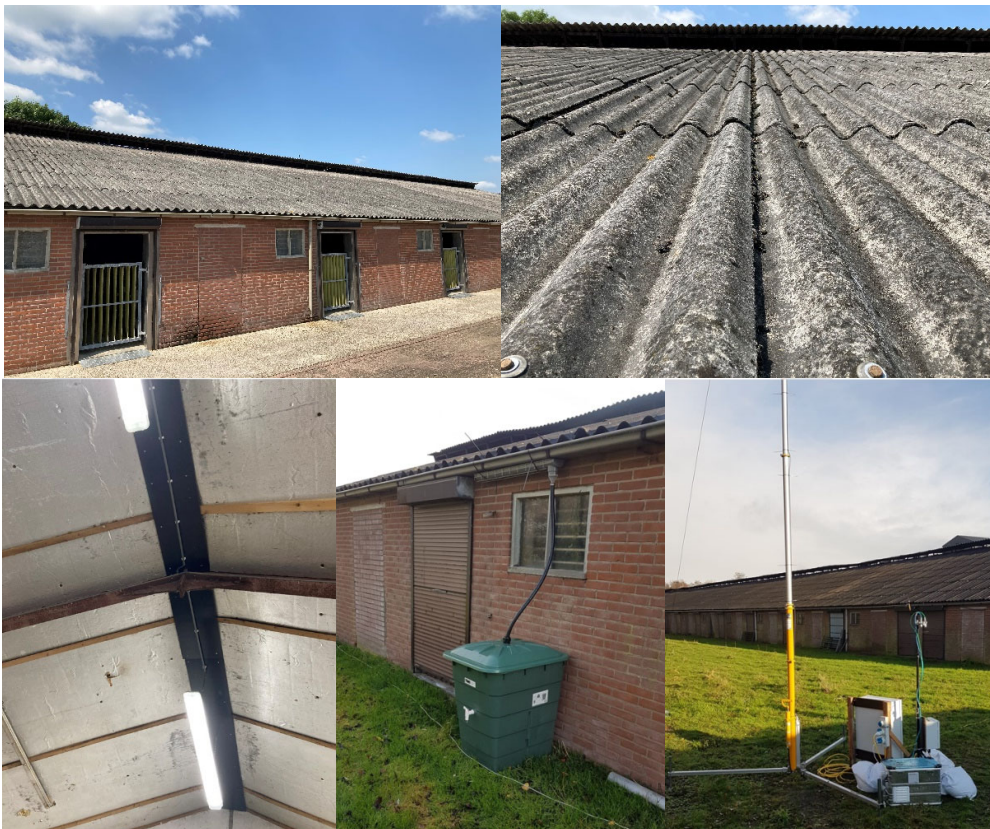
Figuur B9. Overzichtfoto's van de meetlocatie Hoevelaken-2 met het asbestcement dak van de kalverenschuur (boven), het interne dakoppervlak van de schuur met stalen en houten dakspanten (linksonder), de uitspoeling meetopstelling naast de kalverenschuur (midden onder) en de windrichting-aangestuurde meetopstelling benedenwinds van de twee schuren (rechtsonder).

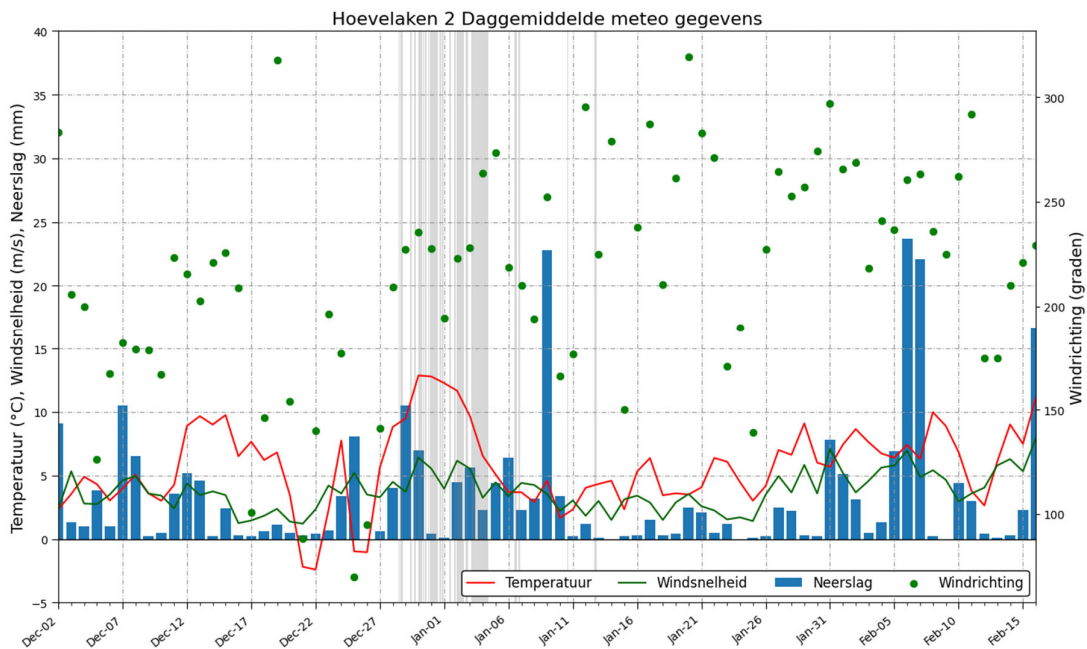
Figuur B11. Schematische weergave van de daggemiddelde meteo (temperatuur, windsnelheid, windrichting en neerslag) tijdens de metingen op locatie Hoevelaken-2. De grijze vlakken geven aan wanneer de windrichting-aangestuurde metingen hebben gelopen (bij wind over asbestcementdaken).

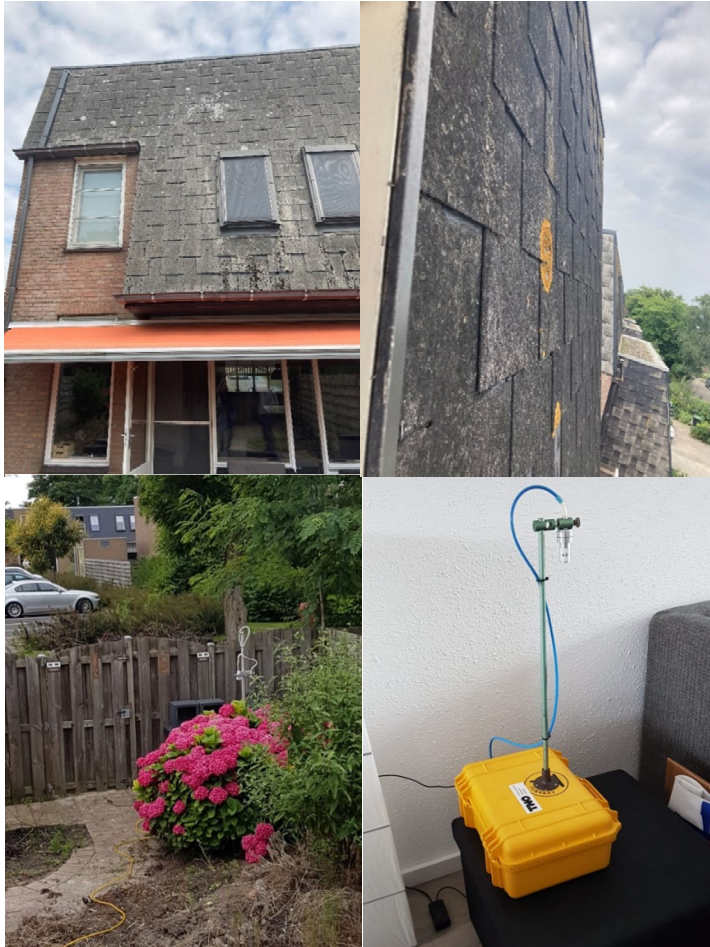
Figuur B13. Overzichtfoto's van de meetlocatie Lelystad-1 met de asbestleien gevel en dakbekleding (boven), de buitenluchtmeting in de achtertuin (linksonder) en de binnenmeting in de woning (rechtsonder)

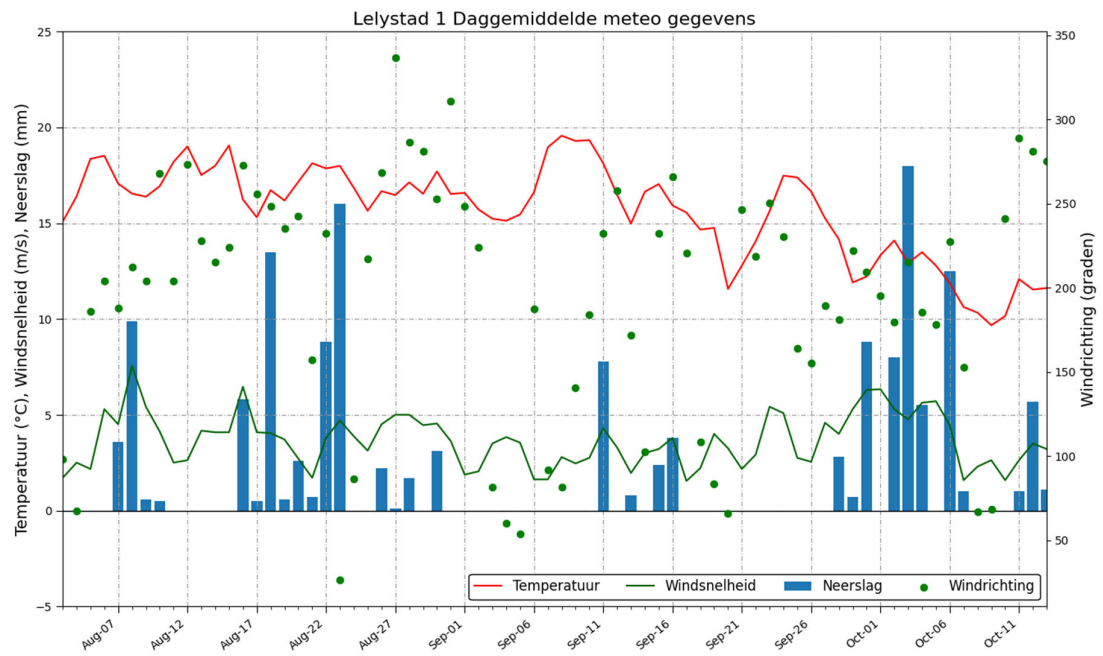
Figuur B15. Schematische weergave van de daggemiddelde meteo (temperatuur, windsnelheid, windrichting en neerslag) tijdens de metingen op locatie Lelystad-1.

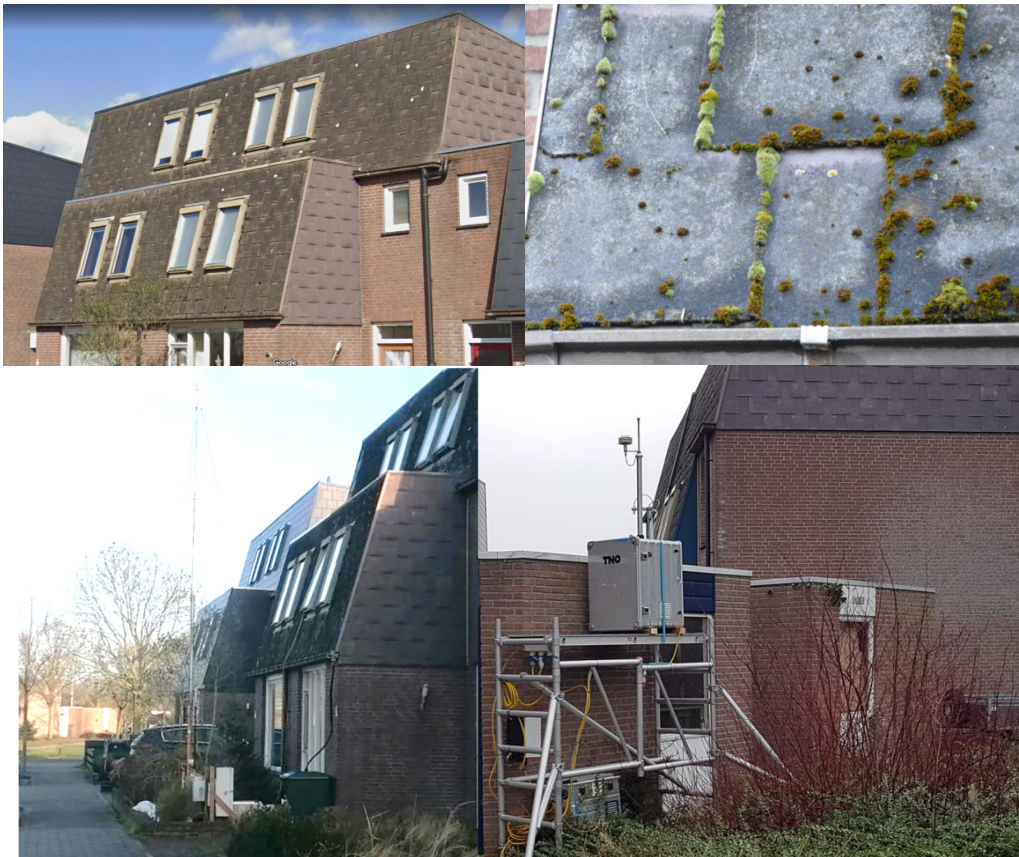
Figuur B16. Overzichtfoto's van de meetlocatie Lelystad-2 met de asbestleien gevel en dakbekleding (boven), de windrichting-aangestuurde meetopstellingen boven- en benedenwinds van de woning (onder) en de uitspoelingsopstelling (linksonder).

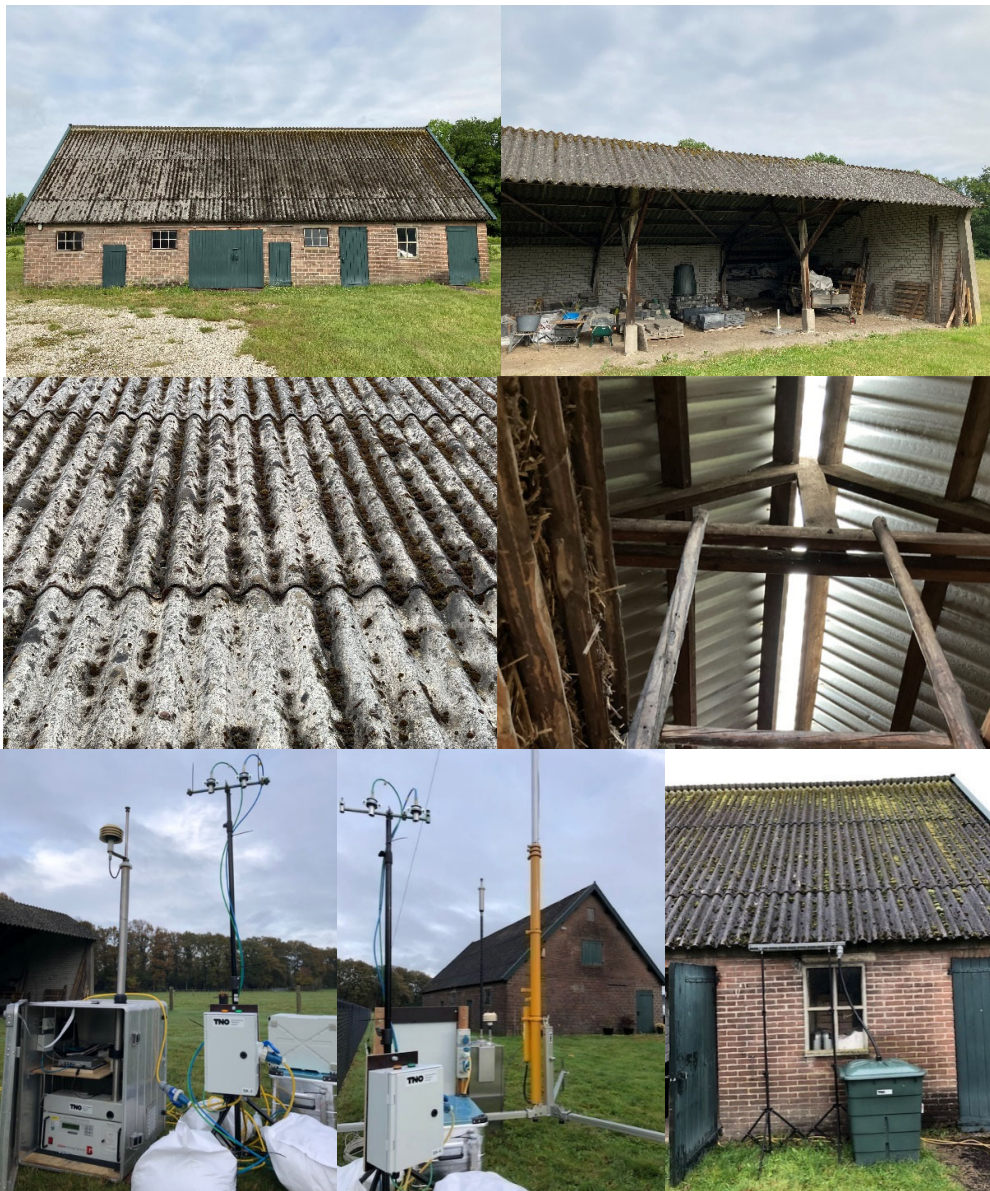
Figuur B20. Overzichtfoto's van de meetlocatie Loenen met de voormalige varkensschuur en de kapschuur (boven), het dakoppervlak binnen en buiten van de voormalige varkensschuur (midden), de windrichting-aangestuurde meetopstellingen boven- en benedenwinds van de voormalige varkensschuur (links/midden onder) en de opstelling voor de uitspoelingsmeting (rechtsonder).

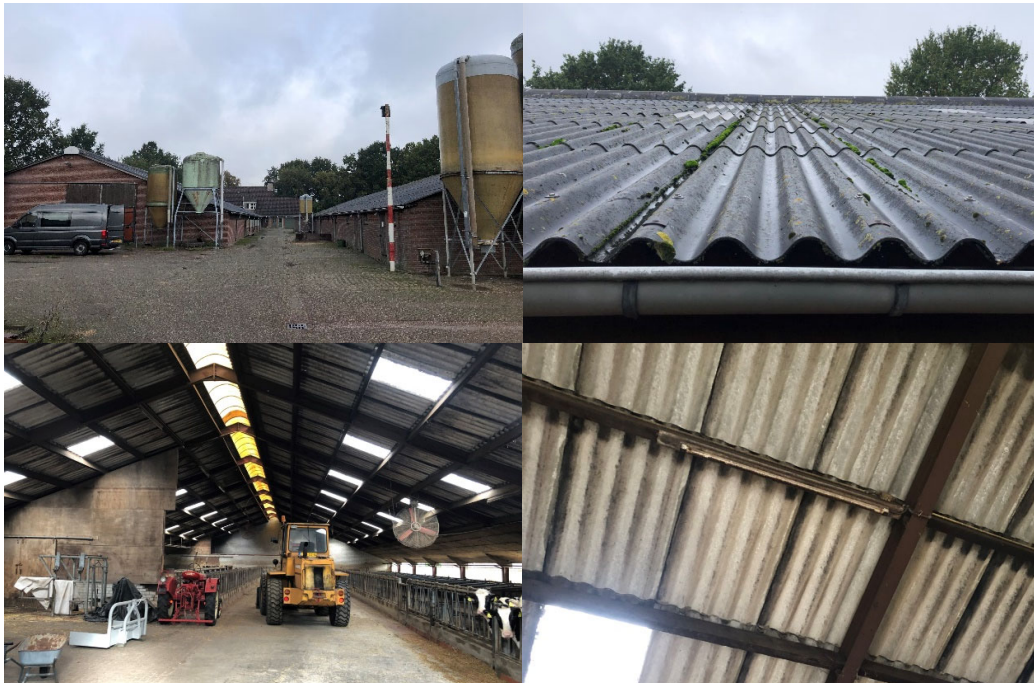
Figuur B24. Overzichtfoto's meetlocatie Milheeze
